LA PROTECTION DE L'INTÉGRITÉ DU TERRITOIRE, DES PERSONNES ET DES BIENS

LA DÉFENSE DES CÔTES

LES DIGUES

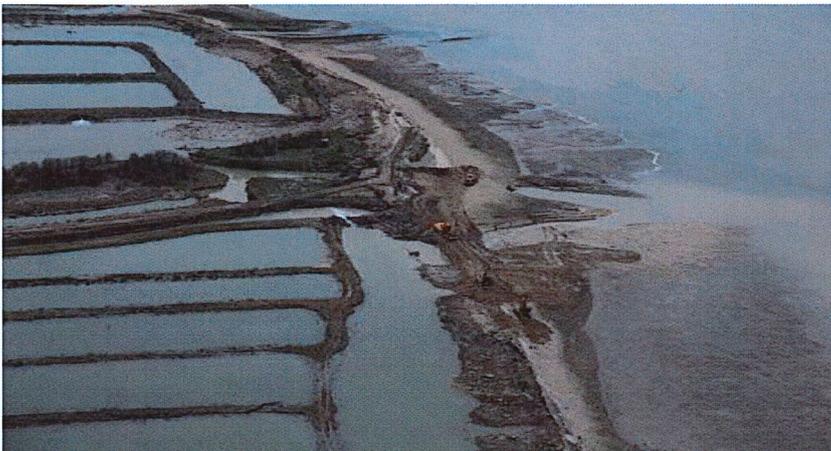
Mars 2010, début de la reconstruction des digues

Suite à la tempête Xynthia, en 2010 et 2011, les digues les plus fragiles de Loix ont été refaites (Tonille, Pierre Blanche, Clénandré) suivant les mêmes emprises et la même hauteur qu'avant tempête.

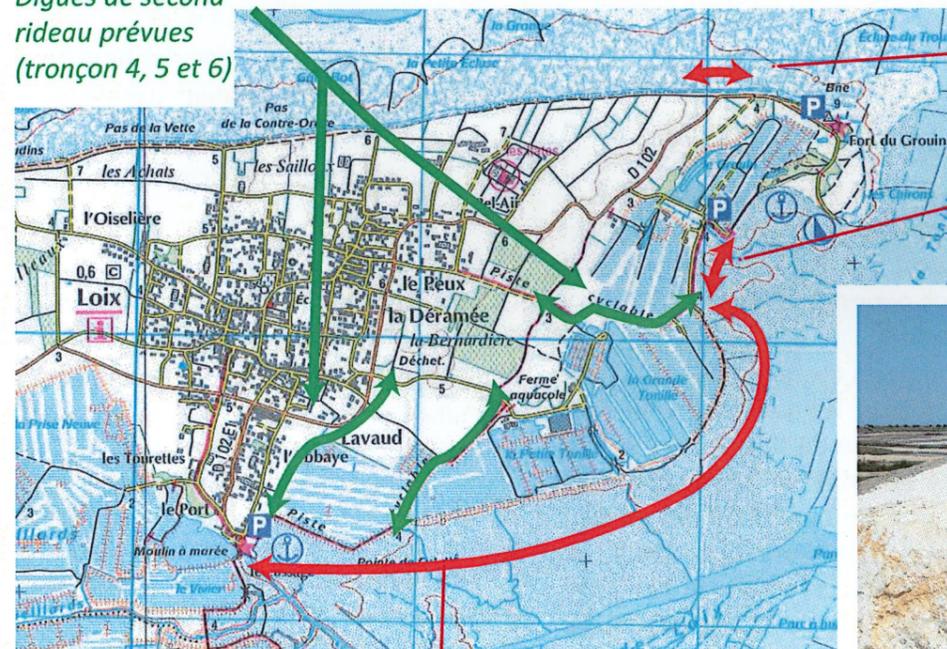
Extrait du PAPI source Artélia

Digues de second rideau prévues (tronçon 4, 5 et 6)

Travaux pour la digue de 1er rideau :

- Etanchéification, réfection de parement en enrochement, rehausse du corps de digue et mise en place / réfection d'un parapet béton.
- Traitement paysager.

Travaux pour les ouvrages de 2ème rideau :

- Réalisation d'un merlon de terre étanche.

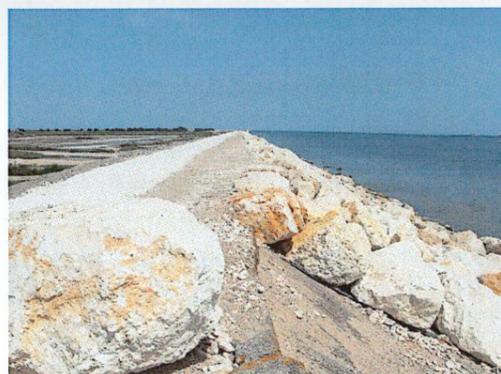
Digue de la Tonille après réfection.

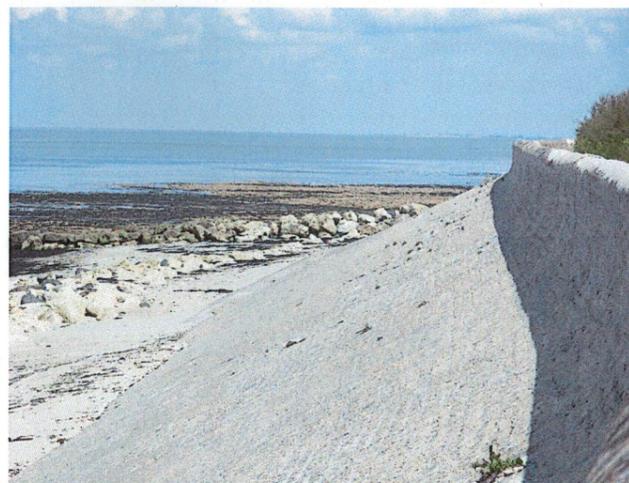
Le Pas des Gaudins, aujourd'hui restauré.

Construction d'une risberme sur 100 mètres ; reprise du parapet.

Mise en place des blocs béton en pied de digue (sans pour autant toucher la digue; avec le mouvement de l'eau, l'enrochement cognerait la digue et en fragiliserait à terme le pied).
